Vitoria-Gasteiz: Tranvía y movilidad ciclista

En el siguiente dossier con fotografías tomadas el 11 de julio, se explica cuales son algunos de los errores y cuales serían las soluciones. Dejamos en manos de las instituciones involucradas: Gobierno Vasco y Ayuntamiento de Vitoria-Gasteiz, la solución a estos pequeños detalles si de verdad se quiere apostar por una verdadera movilidad sostenible. En anteriores ocasiones ambas instituciones se "pasaban la pelota", y reclamaban a la otra la solución a estos problemas.

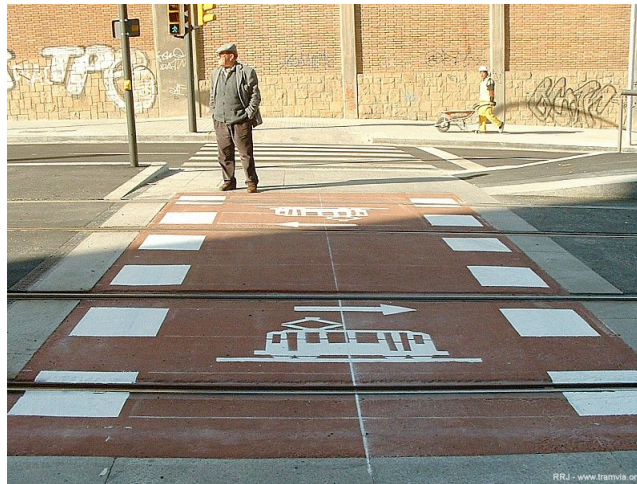
Ejemplo de señalización en el tranvía de Barcelona

Algo que también hacen habitualmente los peatones, especialmente los niños y las personas mayores. Por eso pensamos que además de la señalización horizontal específica para ciclistas sobre carriles de bici, debería estudiarse la posibilidad de implementar señales como la de imagen superior, tomada en Barcelona, y que es de mucha ayuda para los peatones.

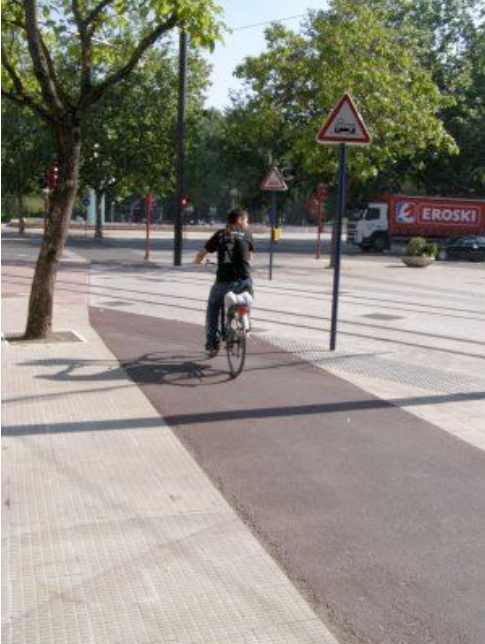
Avenida Gasteiz

La señalización vertical, que indica el cruce con el tranvía, es correcta pero sería más apropiado completarla con señalización horizontal pintada sobre el bidegorri, ya que esta última es más clara y se percibe antes que la vertical. Un ciclista, por su postura ve antes una señal pintada en el suelo que no una señal en un poste de 2 metros altura; además, en caso de lluvia y con paraguas o chubasquero se tiende a mirar al suelo.

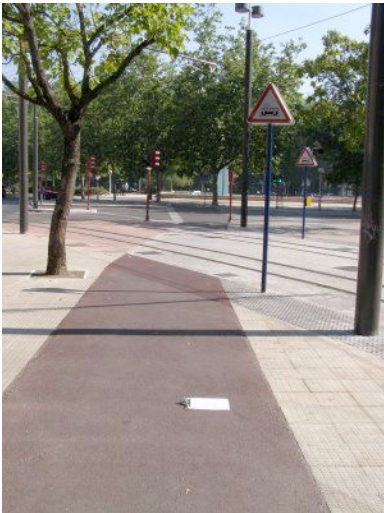
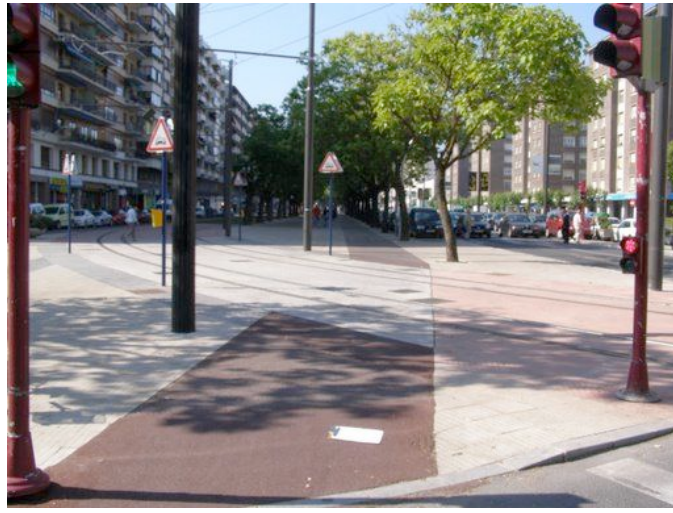
La carpeta sobre el pavimento muestra el lugar donde debería pintarse una señalización adecuada (ver el final de este documento) y, además, unas líneas que indiquen la proximidad de un lugar donde el ciclista debe extremar la precaución. En este caso a ambos lados de la calle. Estas señales deben de colocarse con varios metros de antelación, ya que el ciclista debe anticiparse a esa nueva situación. En el caso de los peatones, pueden colocarse, como en el caso de Barcelona junto a las vías del tranvía.

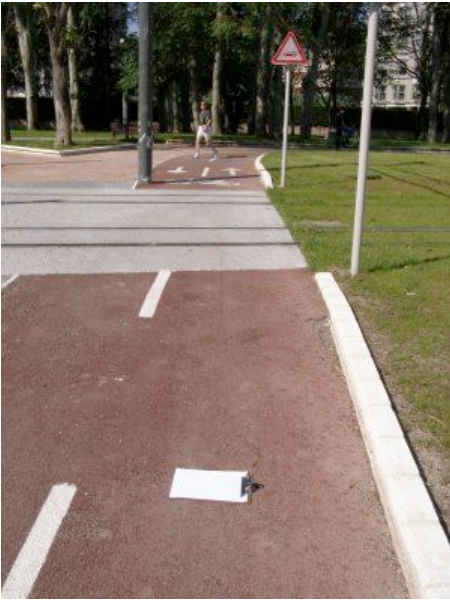
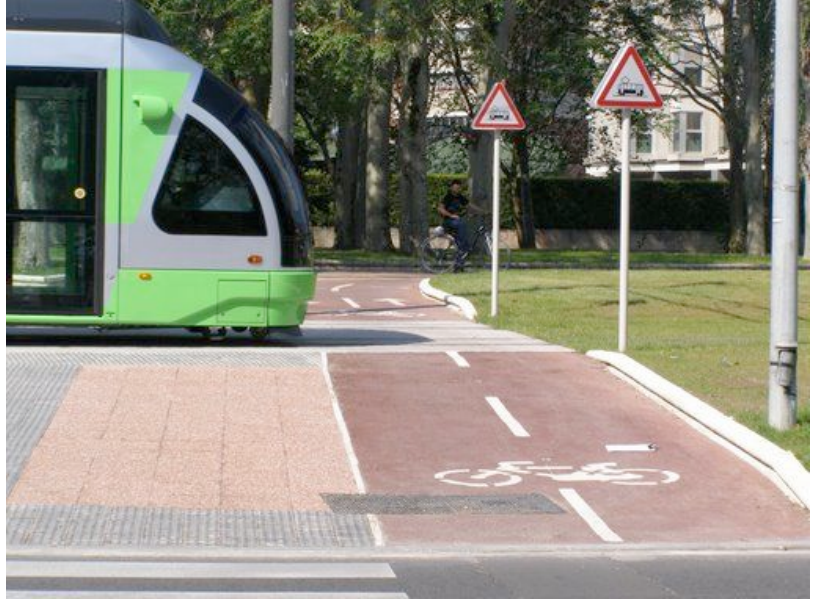
Calle Honduras

La señalización vertical es correcta pero sería necesario completarla con señalización horizontal pintada sobre el bidegorri, ya que esta última es más clara y se percibe antes que la vertical.

La carpeta sobre el pavimento muestra el lugar donde debería pintarse una señalización adecuada y, además, unas líneas que indiquen la proximidad de un lugar donde el ciclista debe extremar la precaución. En este caso a ambos lados de la vía.

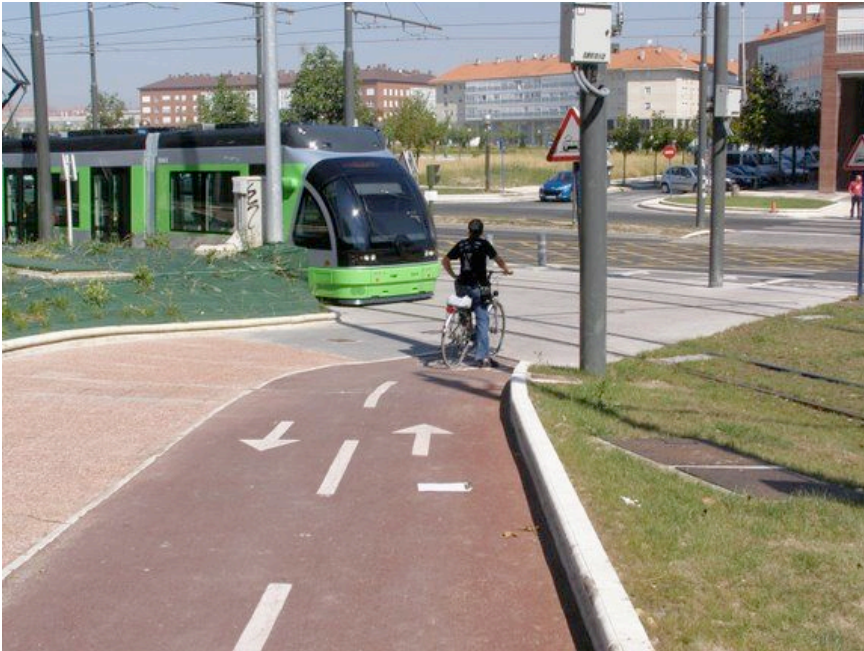
Rotonda de América Latina

La señalización vertical es correcta pero escasamente visible; además sería necesario completarla con señalización horizontal pintada sobre el bidegorri.

La carpeta sobre el pavimento muestra el lugar donde debería pintarse una señalización adecuada y, además, unas líneas que indiquen la proximidad de un lugar donde el ciclista debe extremar la precaución.

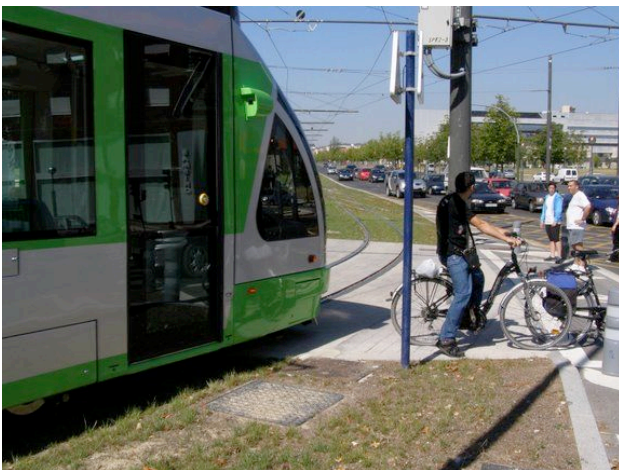
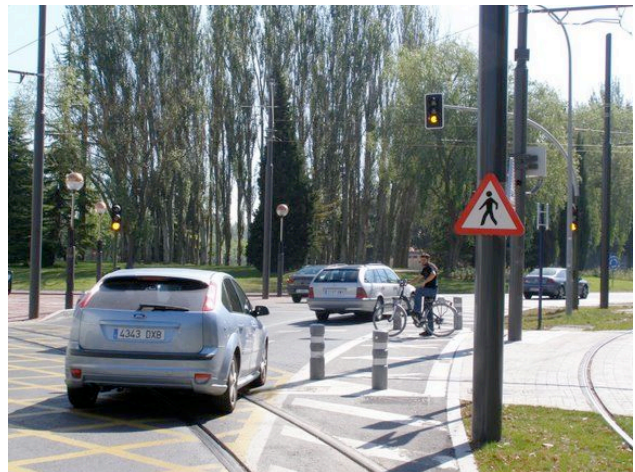
Protección insuficiente para garantizar la seguridad de peatones y ciclistas. Hay que completar la señalización vertical con una señal que indique paso de ciclistas.

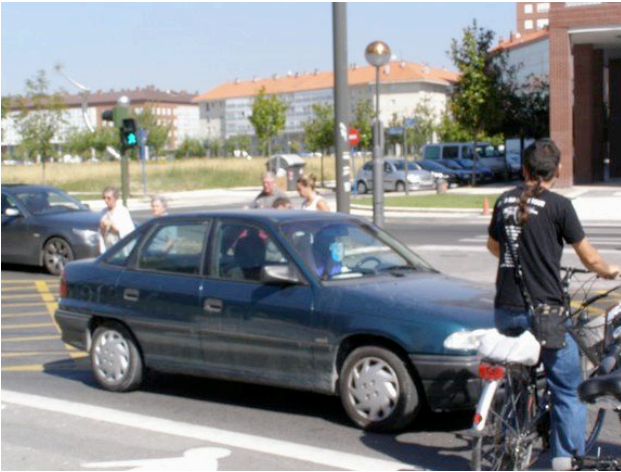
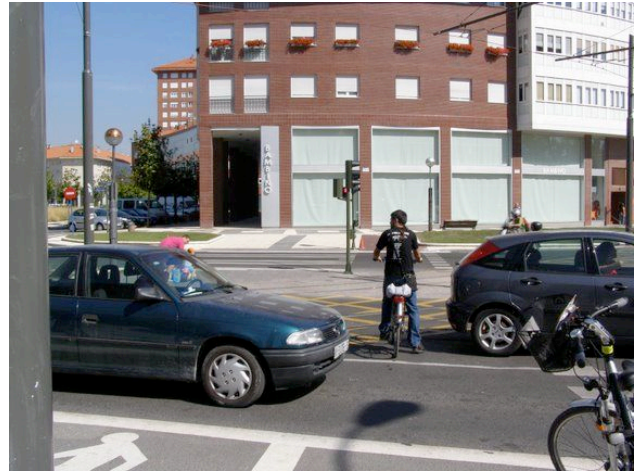
Debido a una deficiente coordinación semafórica, lamentablemente se producen esta incómoda situación: con semáforo peatonal verde, los vehículos permanecen parados obstaculizando el paso de peatones y ciclistas.

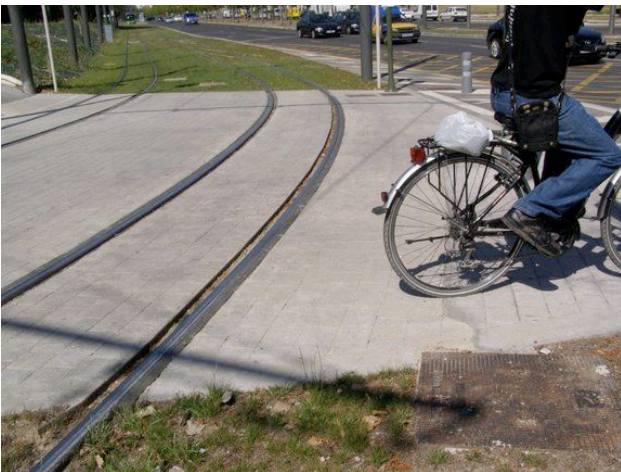
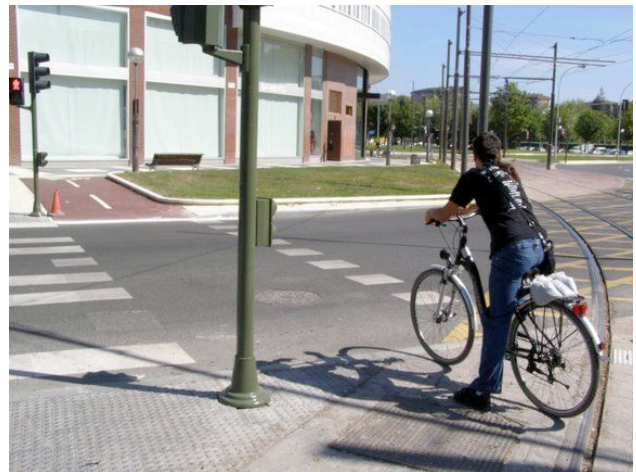
Esta zona de espera no está delimitada y debería diferenciarse con un color de pavimento diferente, para remarcar cual es la zona de seguridad.

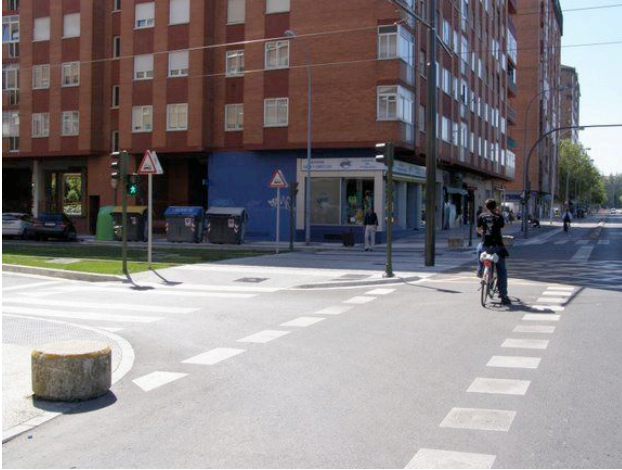
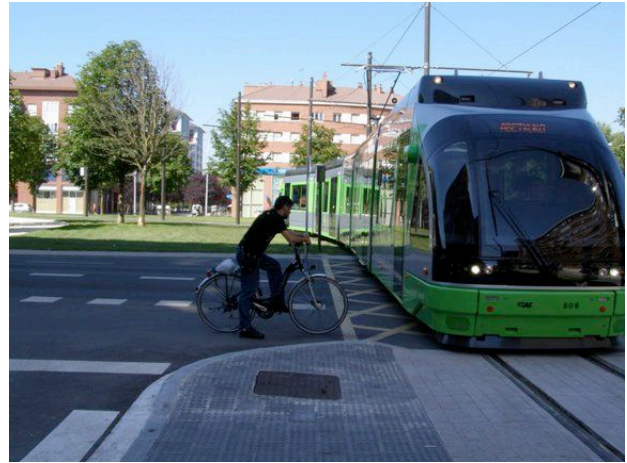
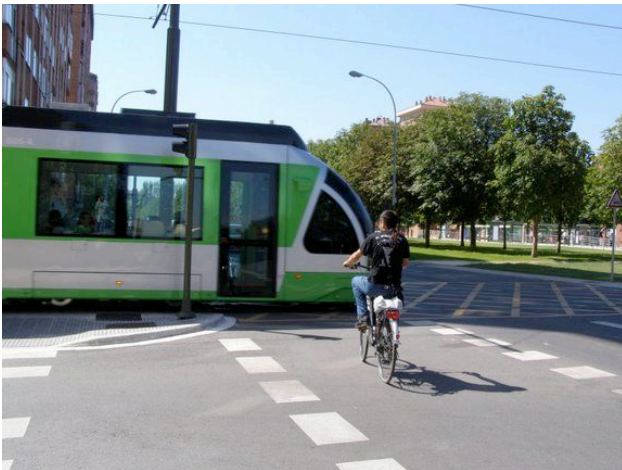
Portal de Foronda / Juntas Generales

El semáforo para los peatones tiene dos tiempos, y al no existir semáforo exclusivo para ciclistas, éstos, se guían por el de peatones. Pero los ciclistas no tienen zona de seguridad para esperar el cambio semafórico, los peatones, sin embargo, utilizan la mediana. Habría que hacer una zona de espera prolongando la mediana hacia portal de Foronda. También hay que colocar un semáforo para bicicletas

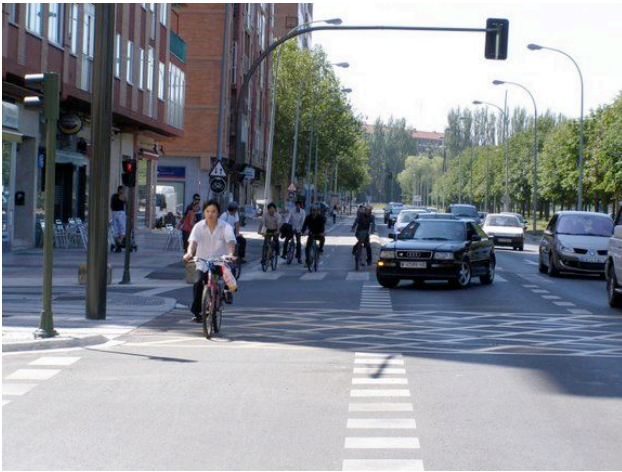
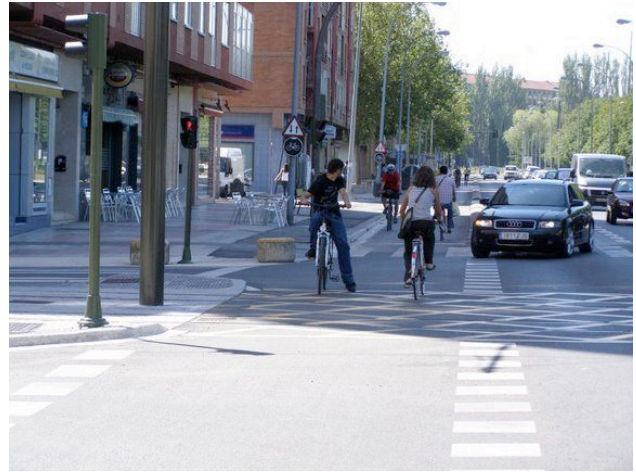
Falta una separación de protección entre bidegorri y los vehículos que circulan por la calzada de portal de Foronda. Esta separación ya existía antes de las obras, pero no se ha repuesto totalmente. Esto hace que parar o aparcar sobre el bidegorri (algo prohibido por ley) sea todavía más fácil para los automovilistas.

Además, ésto facilita que los conductores puedan realizar giros prohibidos al salir de la calle Juntas Generales y volver a incorporarse a la misma (buscando aparcamiento?), situación ésta imposible antes de la implantación del tranvía.

En este tramo, los ciclistas pedalean un gran trecho del bidegorri sin ningún tipo de protección, en una vía de alta capacidad donde se circula a velocidad muy elevada aunque la señalización indique lo contrario (zona 30). Hay que reponer en su totalidad los separadores y en el espacio sobre las vías deberían colocarse bolardos como ya existen en la rotonda de Abetxuko.

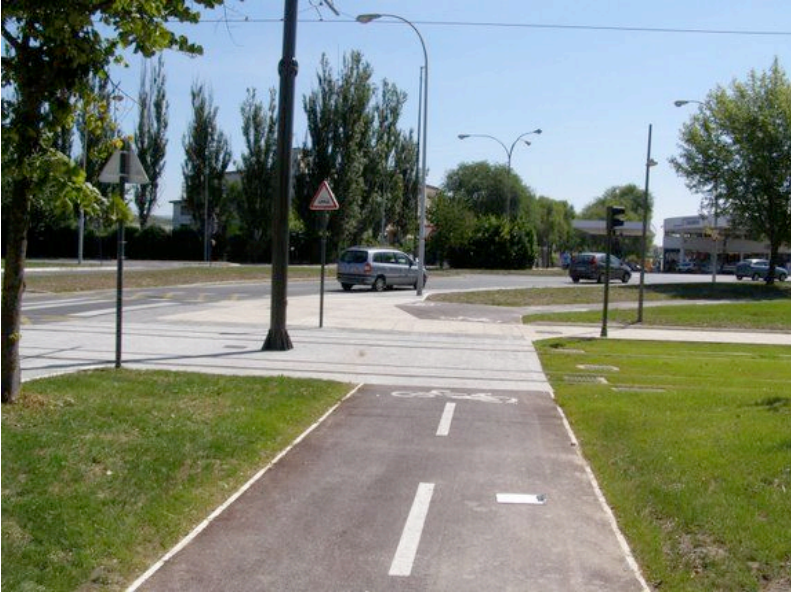
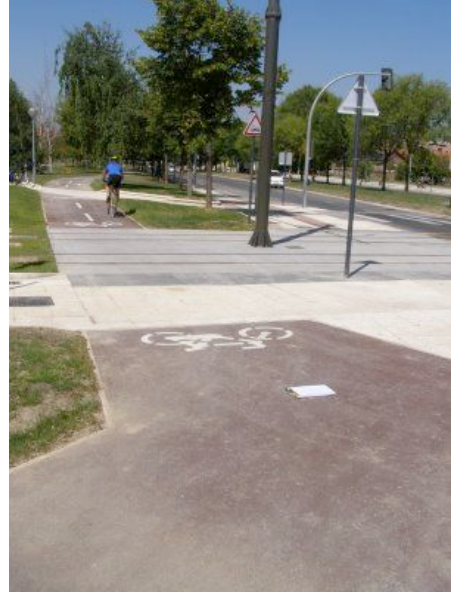
Calle Artapatura

La señalización vertical es correcta pero sería necesario completarla con señalización horizontal pintada sobre el bidegorri, ya que esta última es más clara y se percibe antes que la vertical.

La carpeta sobre el pavimento muestra el lugar donde debería pintarse una señalización adecuada y, además, unas líneas que indiquen la proximidad de un lugar donde el ciclista debe extremar la precaución. En este caso a ambos lados de la vía.

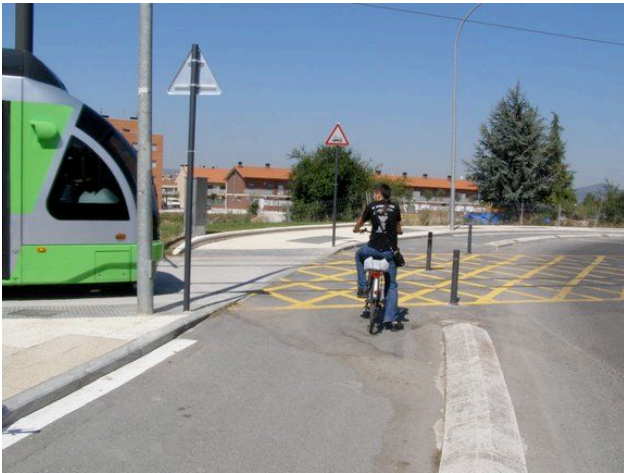
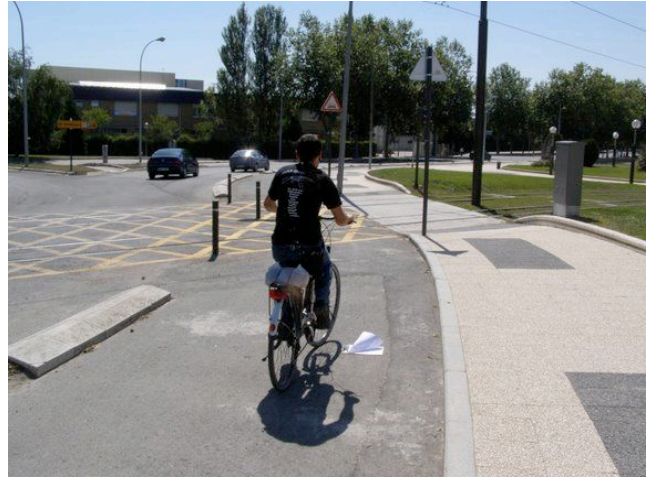
Rotonda de Abetxuko

Existen tres bolardos para delimitar la trayectoria ciclista, pero el central, está retranqueado y al ser de color oscuro y no reflectante, constituye un peligro para los ciclistas. Se aconseja, además de su correcta ubicación, una señalización horizontal de advertencia para los ciclistas, unos metros antes.

La carpeta sobre el pavimento muestra la distancia a la que sería adecuado colocar esta señalización horizontal bidireccional de advertencia.

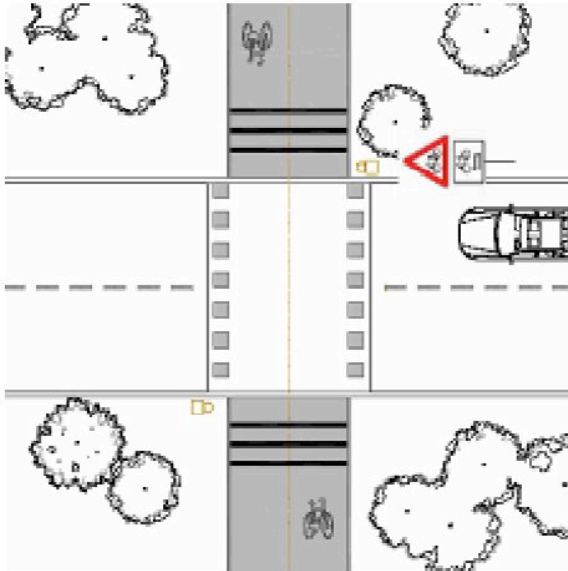
Marcas de indicación propuestas

Plano de un ejemplo en el que un carril de bici atraviesa una calzada. Sobre el bidegorri se ven las rayas transversales que indican la proximidad de un acontecimiento (la calzada).

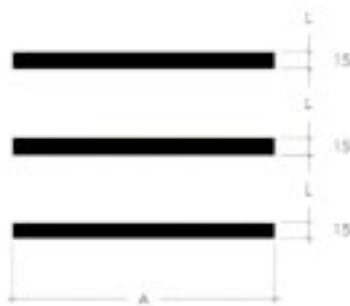
Croquis de cómo debería ser esa señalización horizontal
